Дмитрий Поваляев (ОАО «НИИСА»)

ДОРОГА К «ОАЗИСУ», ИЛИ ПРАКТИЧЕСКИЕ ВОПРОСЫ ПЕРЕХОДА НА ОПЕРАЦИОННУЮ СИСТЕМУ OASIS R7

В статье подробно описываются проблемы беспроводного процессора Q268 производства Sierra Wireless (линейка Wavcom), возникающие при работе с приложением Open AT, а также методы и алгоритмы их устранения. Также рассказывается об обновлении Oasis R7.4, в котором устранена проблема «зависания» (freeze) при циклическом чтении из шины I²C.

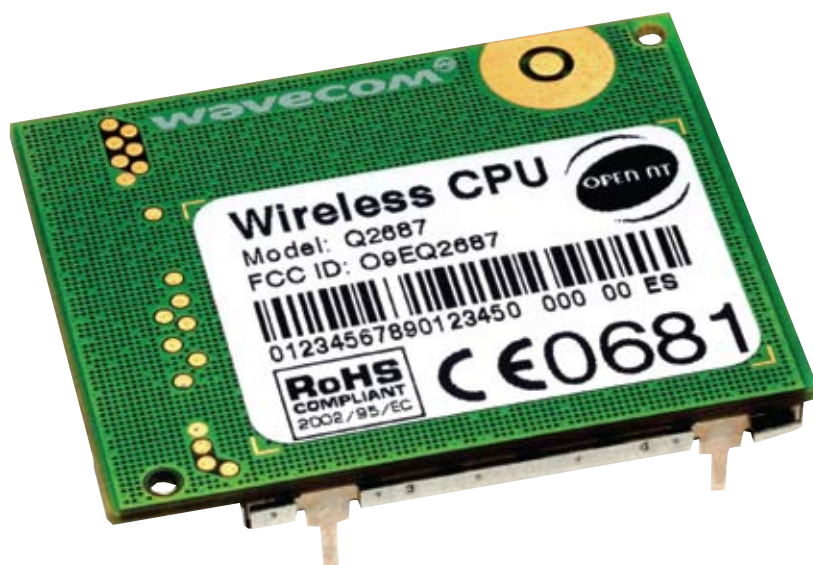
Рис. 1. Беспроводной процессор Q2687

Сердцем носимого и мобильного устройства является беспроводной процессор Sierra Wireless (ранее Wavcom) Q2687 (рис. 1). В конструкции оказались задействованы практически все интерфейсы процессора, кроме параллельной шины и DAC. В частности, UART_1 используется как внешний порт для программирования и подключения внешних устройств, UART_2 — для взаимодействия с Bluetooth модулем, SPI_1 — передатчик УКВ, SPI_2 — интерфейс CAN и, наконец, I²C обеспечивает обмен информацией с GPS-приемником.

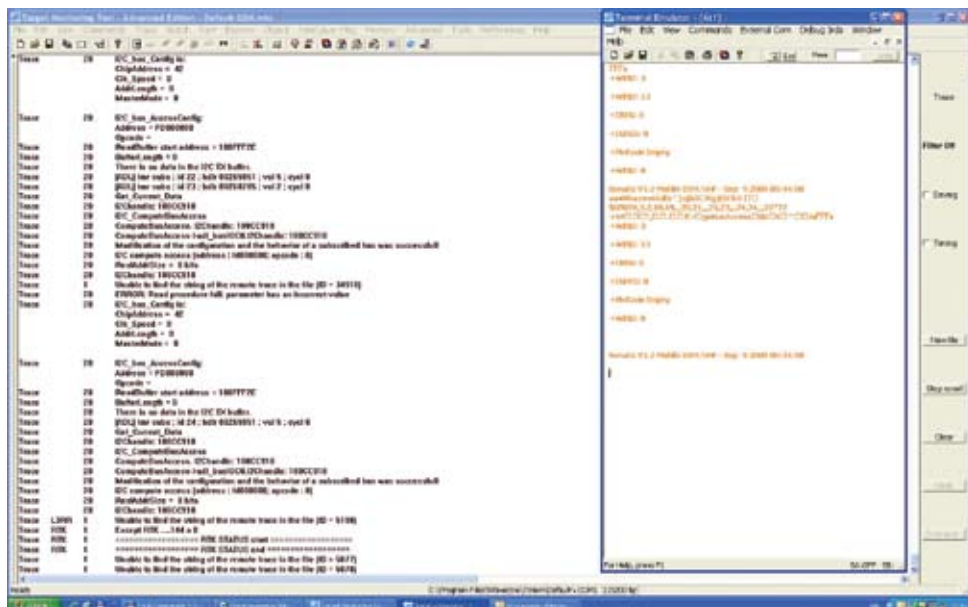
Рис. 2. Отладка программы

«Except RTK ...144 а 2» (рис. 2). Описание этой ошибки в документации на OAT OSv4.24 я не нашел, однако встретил в документации на OAT OSv6.20: «144: Raised if too many items are pushed in the queue». Это можно найти в разделе «ADL Queue Service», но этот сервис в данной программе не используется.
